# Kolizní úsek obojživelníků

## Seč

## 1. POPIS LOKALITY

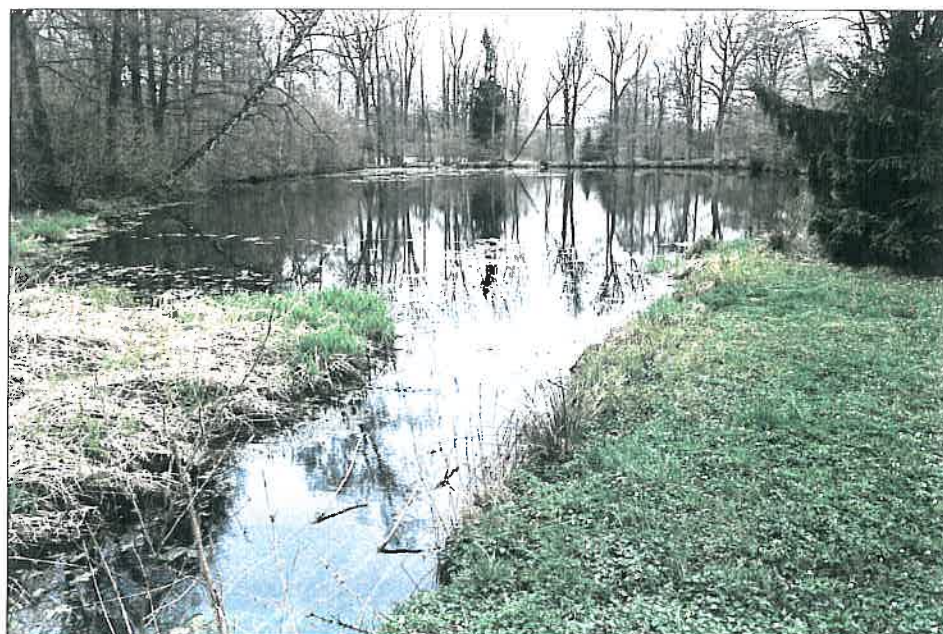
Obr. 2: Rybník Mezný focený od přítoku.

V lokalitě se nalézá jediný bezejmenný rybník, pro účely této zprávy nazvaný jako **rybník Mezný**. Byl zbudován u samoty Mezný východně od Seče ve výrazném údolí Kovářovského potoka. Voda odtéká betonovým kbelem, rybník je vybaven i bezpečnostním přepadem s česlemi. Má tvar rovnoramenného trojúhelníku s vypouklými rameny, o délce základny (hráze) 50 m a délce ramen kolem 118 m. Rozloha vodní hladiny je 0,47 ha (měřeno v prostředí mapy.nature.cz). Břeh je středně strmý. Maximální hloubka je větší než 1 m, Rozsáhlejší, zabahnělé mělčiny jsou pouze na přítoku, celkově mělčiny zabírají 5 – 8 % rozlohy rybníka. Litorální vegetace rostla pouze na cca 2 % plochy rybníka. V litorálním porostu převažoval orobinec (*Typha* sp.) a chrastice rákosovitá (*Phalaris arundinacea*). Voda byla našedlá, průhlednost v dubnu byla kolem 80 cm. Celý břeh s výjimkou louky kolem přítoku, byl porostlý dřevinami. Porost stromů je pestrého druhového složení: bříza bílá (*Betula pendula*), dub letní (*Quercus robur*), olše lepkavá (*Alnus glutinosa*), smrk ztepilý (*Picea abies*) aj.

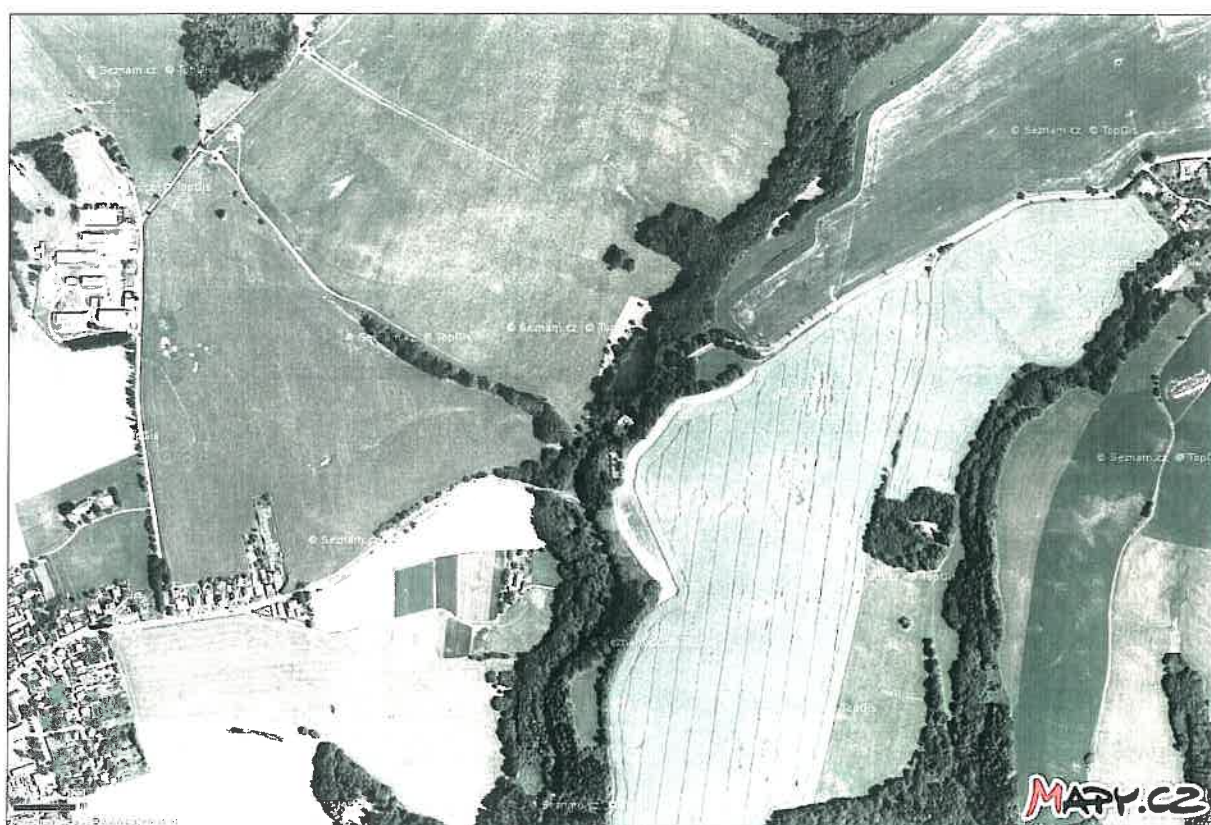
Obr. 3: Biotopy v širším okolí kolizního úseku obojživelníků Seč.

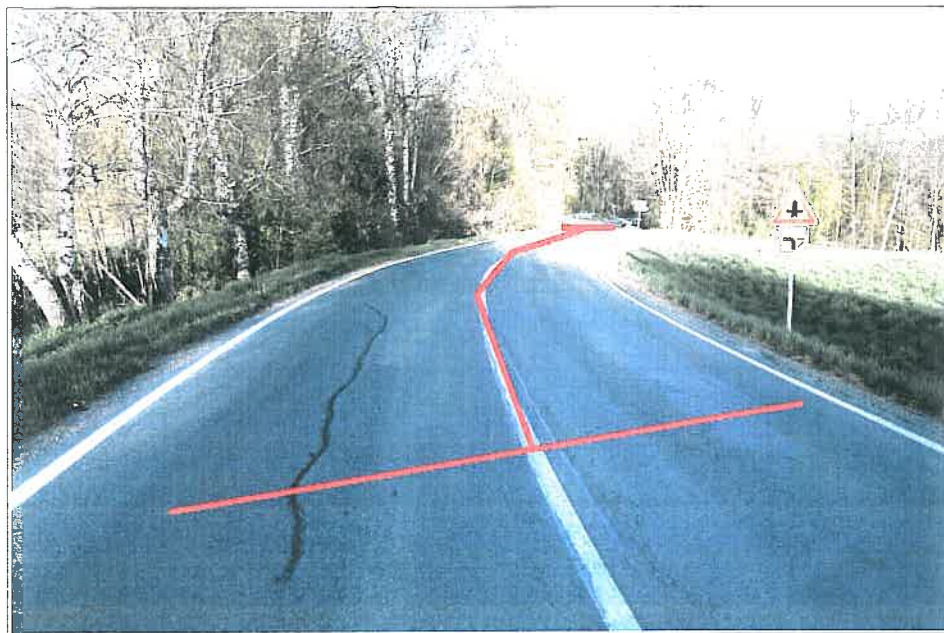
Obr. 5: Snímek dílčího úseku 1 s jeho zákresem.

**Dílčí úsek č. 1:** začátek – začátek aleje na S straně silnice při cestě od Seče, 49° 51' 4.2" N, 15° 40' 19.0" E (souřadnice hranic dílčích úseků odečteny v aplikaci [www.mapy.cz](http://www.mapy.cz)),  
konec – polovina mostu přes Kovářovský potok, 49° 51' 3.5" N, 15° 40' 23.3" E,  
délka – 81 m (délky jednotlivých úseků změřeny v prostředí [www.mapy.cz](http://www.mapy.cz)),  
popis – rovný úsek silnice strmě klesající směrem ke křižovatce, na severní straně silnice je podél celého úseku alej břízy bělokoré podrostlá náletovými křovinami, jižně od silnice je kulturní louka, dřeviny rostou až kolem mostu přes Kovářovský potok, silnice je

vybudována na vyvýšeném valu, terén se od ní svažuje na obě strany, silnice je výše než úroveň okolního terénu nejméně o 50 cm.

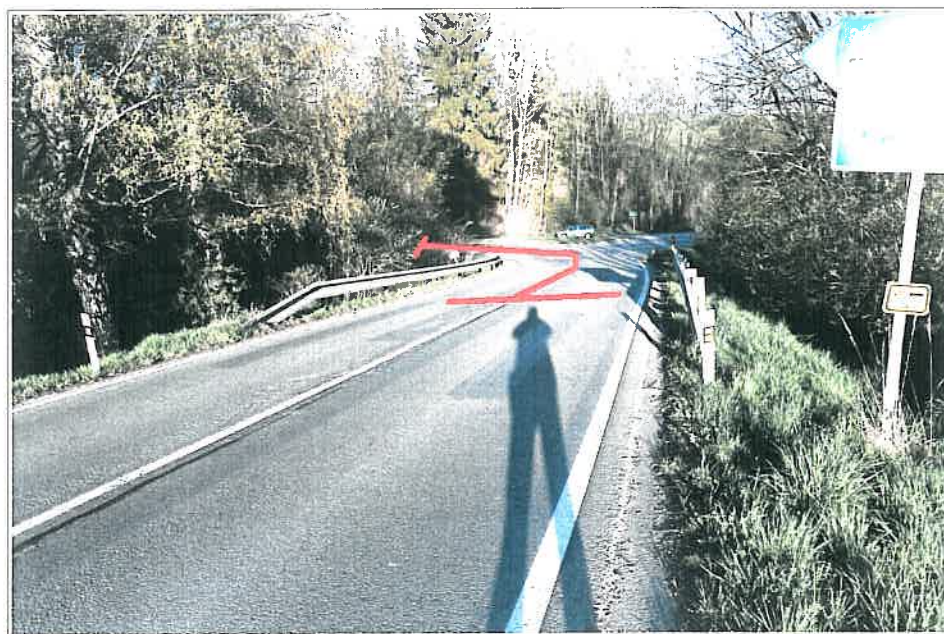
Obr. 6: Snímek dílčího úseku 2 s jeho zákresem.

**Dílčí úsek č. 2:** začátek – polovina mostu přes Kovářovský potok,  $49^{\circ} 51' 3.5''$  N,  $15^{\circ} 40' 23.3''$  E,  
konec – severní konec trojúhelníku křižovatky,  $49^{\circ} 51' 3.9''$  N,  $15^{\circ} 40' 26.0''$  E,  
délka – 57 m,

popis – nejprve strmě klesající, poté v rovině vedoucí úsek silnice tvořící severní rameno na křižovatce silnic, severně od silnice v okolí potoka roste olšina, dále je pak v sousedství silnice vlhká kosená louka, jižně od silnice roste olšina, podél ní je pcháčová louka, v prostoru křižovatky je poměrně veliký trojúhelník porostlý travou, severně od silnice klesá úroveň okolního terénu nejméně o 70 cm, jižně od úseku v prostoru křižovatky je rovina.

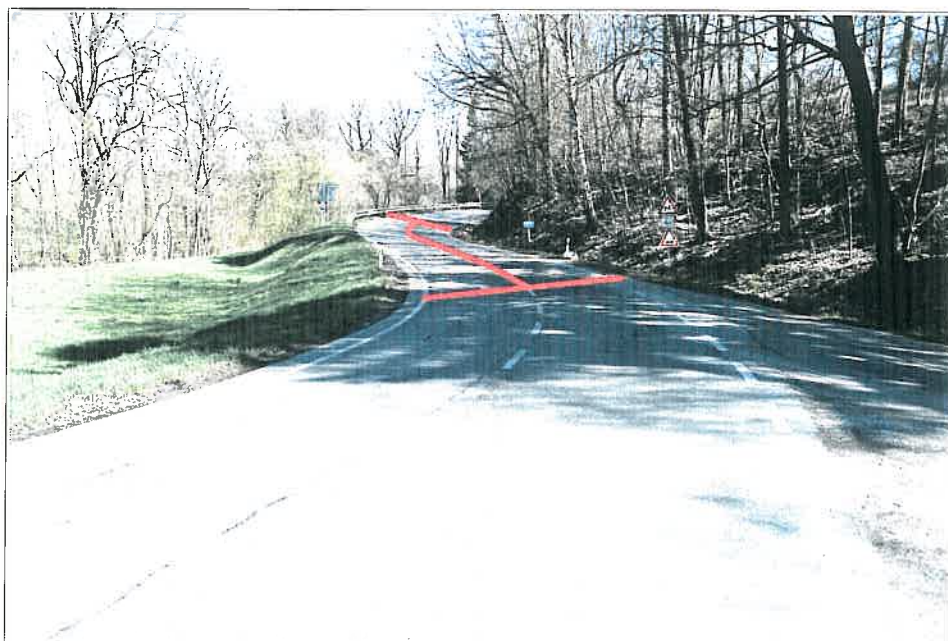
Obr. 7: Snímek dílčího úseku 3 s jeho zákresem.

**Dílčí úsek č. 3:** začátek – severní konec trojúhelníku křižovatky,  $49^{\circ} 51' 3.9''$  N,  $15^{\circ} 40' 26.0''$  E,

konec – červená obdélníková silniční značka v zatáčce silnice,  $49^{\circ} 51' 5.7''$  N,  $15^{\circ} 40' 27.1''$  E,

délka – 68 m,

popis – strmě stoupající úsek silnice od křižovatky do první zatáčky ve směru na Kovářov, západně od silnice je ovsíková louka, na této straně je silnice po části délky úseku lemována svodidly, východně navazuje na silnici velmi strmý, místy skalnatý svah porostlý hustým převážně listnatým lesem, skalní stěna je až 4 m vysoká, směrem k louce klesá svah navazující na silnici o více než 1 m, podél východní strany silnice je pod skálou vyhloubený mělký příkop hluboký pouze 20 – 30 cm.

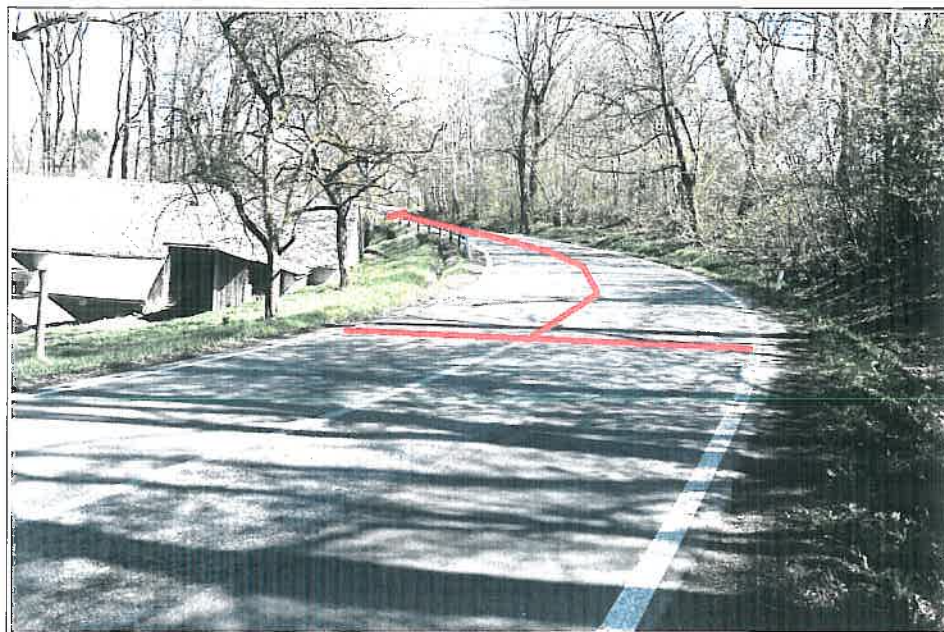
Obr. 9: Snímek dílčího úseku 5 s jeho zákresem.

**Dílčí úsek č. 5:** začátek – jabloň domácí rostoucí nejblíže k silnici západně od silnice, 49° 51' 6.4" N, 15° 40' 29.3" E,

konec – začátek křovin u západní strany silnice, 49° 51' 8.2" N, 15° 40' 31.2" E,

délka – 71 m,

popis – úsek začíná v zatáčce u samoty, pak má silnice rovný směr, strmě stoupá, na západní straně za odbočkou pěšiny k rybníku je orámována svodidly až ke konci následujícího dílčího úseku, na této straně navazuje na silnici strmý až velmi strmý svah o výškovém

rozdílu až kolem 3 m, pod svahem je stavení samoty a travnaté plochy místy se stromy, východně od silnice navazuje na silnici stále ještě strmý svah porostlý smíšeným lesem, příkop podél této části silnice je hluboký 50 – 70 cm, na jednom místě je přerušen hliněným mostkem, voda při deštích v těchto místech protéká betonovou trubkou o vnitřním průměru 40 cm.

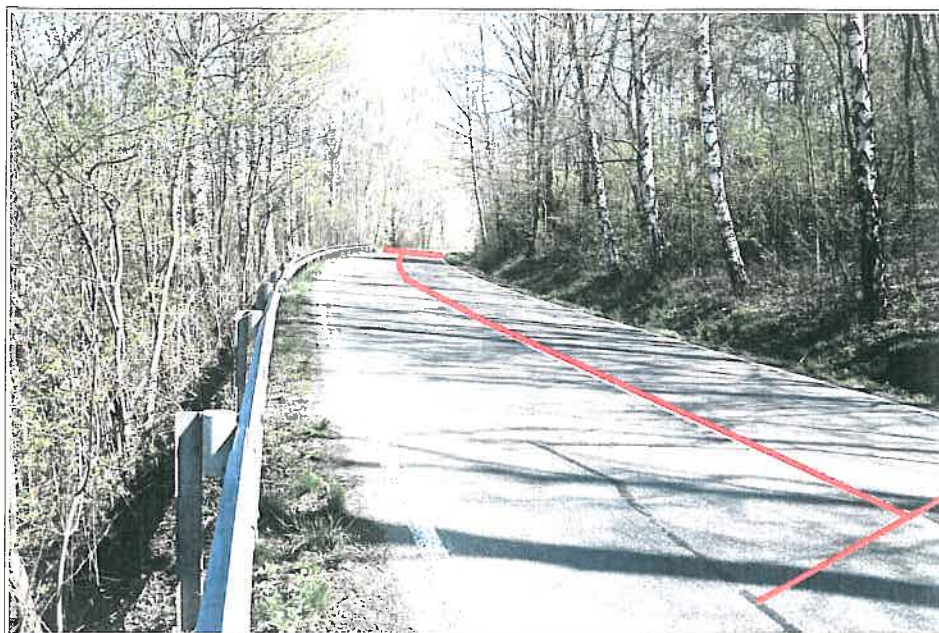
Obr. 10: Snímek dílčího úseku 6 s jeho zákresem.

**Dílčí úsek č. 6:** začátek – začátek křovin u západní strany silnice,  $49^{\circ} 51' 8.2''$  N,  $15^{\circ} 40' 31.2''$  E,

konec – konec svodidel lemujících západní okraj silnice,  $49^{\circ} 51' 10.0''$  N,  $15^{\circ} 40' 33.2''$  E,

délka – 66 m,

popis – příkře stoupající úsek silnice v mírné zatáčce, západně od silnice strmý svah klesající až k rybníku, okraj silnice lemují alej bříz bílých podrostlých náletovými křovinami, za tímto pásem je na příkrém svahu klesajícím k rybníku hustý porost náletových křovin, východně od silnice také relativně prudký svah porostlý listnatým lesem, na západ klesá terén do údolí Kovářovského potoka nejméně o 4 m, východní okraj silnice lemují příkopy hluboké 60 – 90 cm.

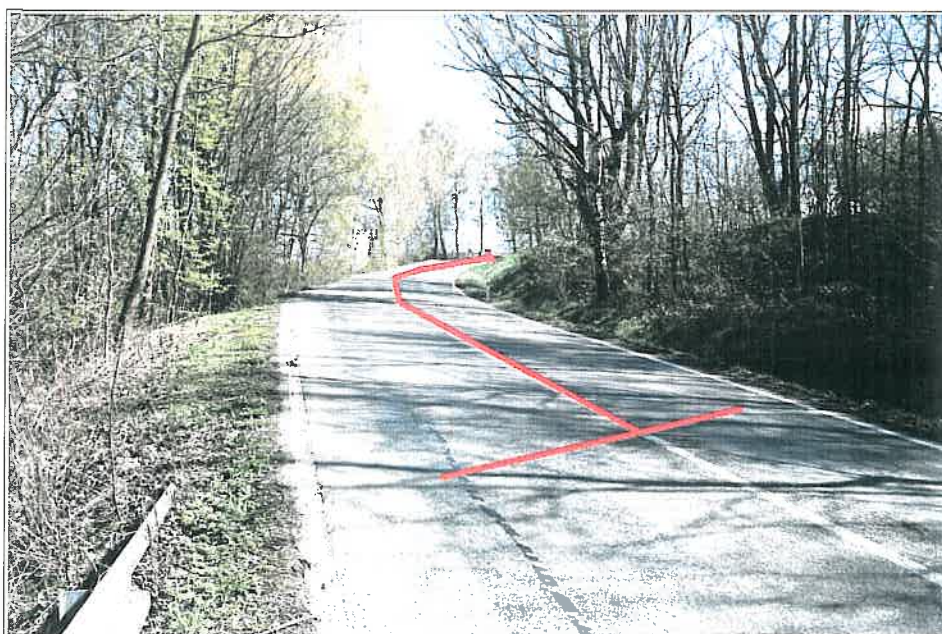
Obr. 11: Snímek dílčího úseku 7 s jeho zákresem.

**Dílčí úsek č. 7:** začátek – konec svodidel lemujících západní okraj silnice,  $49^{\circ} 51' 10.0''$  N,  $15^{\circ} 40' 33.2''$  E,

konec – červená obdélníková značka v zatáčce silnice,  $49^{\circ} 51' 11.5''$  N,  $15^{\circ} 40' 37.6''$  E,

délka – 100 m,

popis – strmě stoupající úsek silnice v mírné zatáčce, západně od silnice z počátku mírný, potom strmý svah klesající až k rybníku, podél okraje silnice je nesouvislá alej bříz

bílých podrostlá náletovými křovinami, za tímto pásem dřevin je na svahu občasně kosená ovsíková louka, východně od svahu roste v sousedství silnice v dolní třetině dílčího úseku listnatý les, výše navazuje na silnici ovsíková louka, příkop lemující silnici je v této části velmi nerovnoměrně zahlouben, jeho hloubka oproti okolí kolísá od 20 do 60 cm.

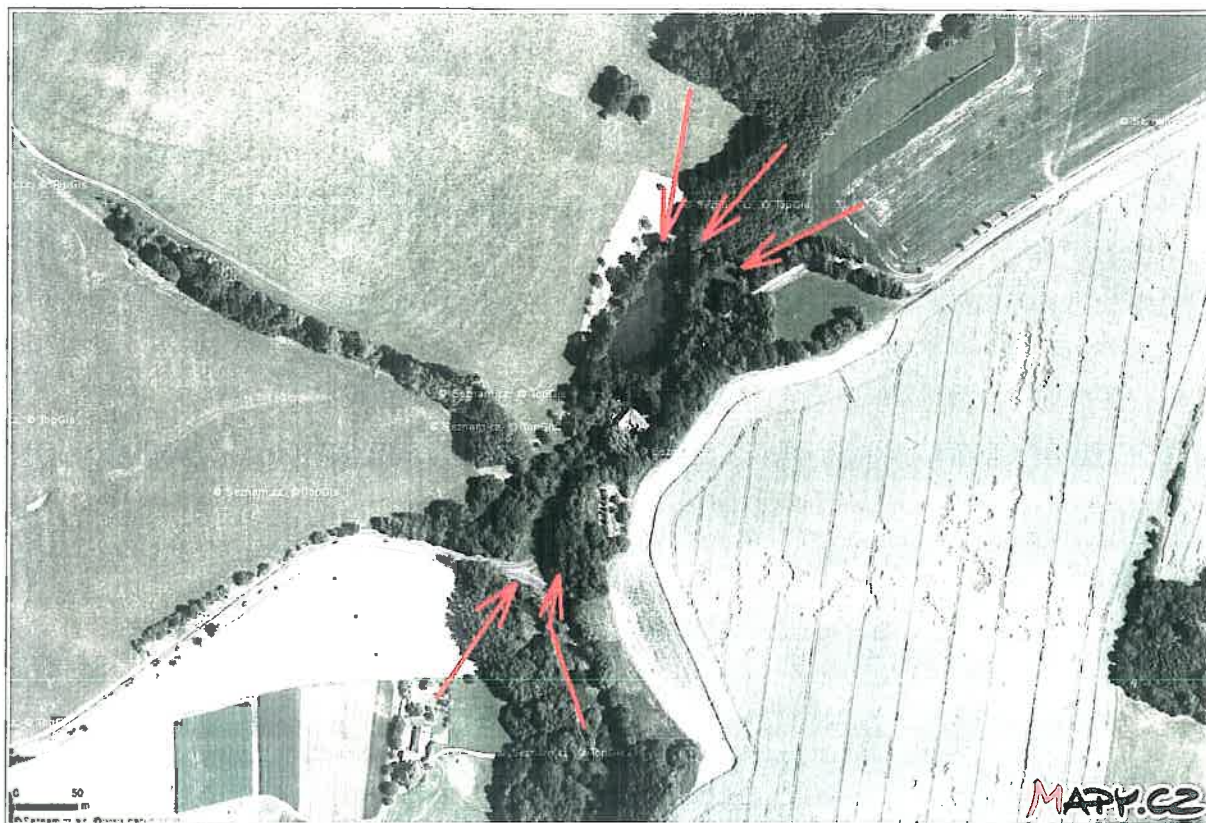
Celkem bylo na silnici v kolizním úseku obojživelníků Seč nalezeno 120 mrtvol ropuchy obecné. Z tabulky je nápadný poměrně vyrovnaný počet přejetých ropuch obecných ve všech dílčích úsecích od dolní křižovatky po horní prudkou zatáčku na rozhraní úseku 7 a 8. Pouze v krajních úsecích bylo nalezeno výrazně méně obojživelníků. Je to trochu

nečekaný výsledek vzhledem k tomu, že východně od silnice je poměrně strmá, místy skalnatá stráň. Pro obojživelníky je pravděpodobně těžko schůdná v obou směrech. Nelze tedy čekat, že ve směru kolmo na stráň bude tah obojživelníků nějak významný. Tomu by mohlo napovídat to, že na začátku tahu (do 9.4.2016) byly převažující nálezy přejetých ropuch obecných nejpočetnější ve třech spodních úsecích ve směru od křižovatky k rybníku (dílčí úseky č. 3 – 5). Mohlo by to znamenat, že při hromadném tahu do rybníka přicházejí žáby především z nižších partií Kovářovského potoka. Další zabití mohou být ovlivněna neuspořádaným pohybem po silnici, kdy ropuchy obecné narazí po přechodu silnice na strmou stráň a při hledání úniku z této pasti jsou vystaveny zvýšenému riziku přejetí.

Obr. 13: Letecký snímek kolizního úseku se zákresem předpokládaných hlavních směrů tahu obojživelníků.

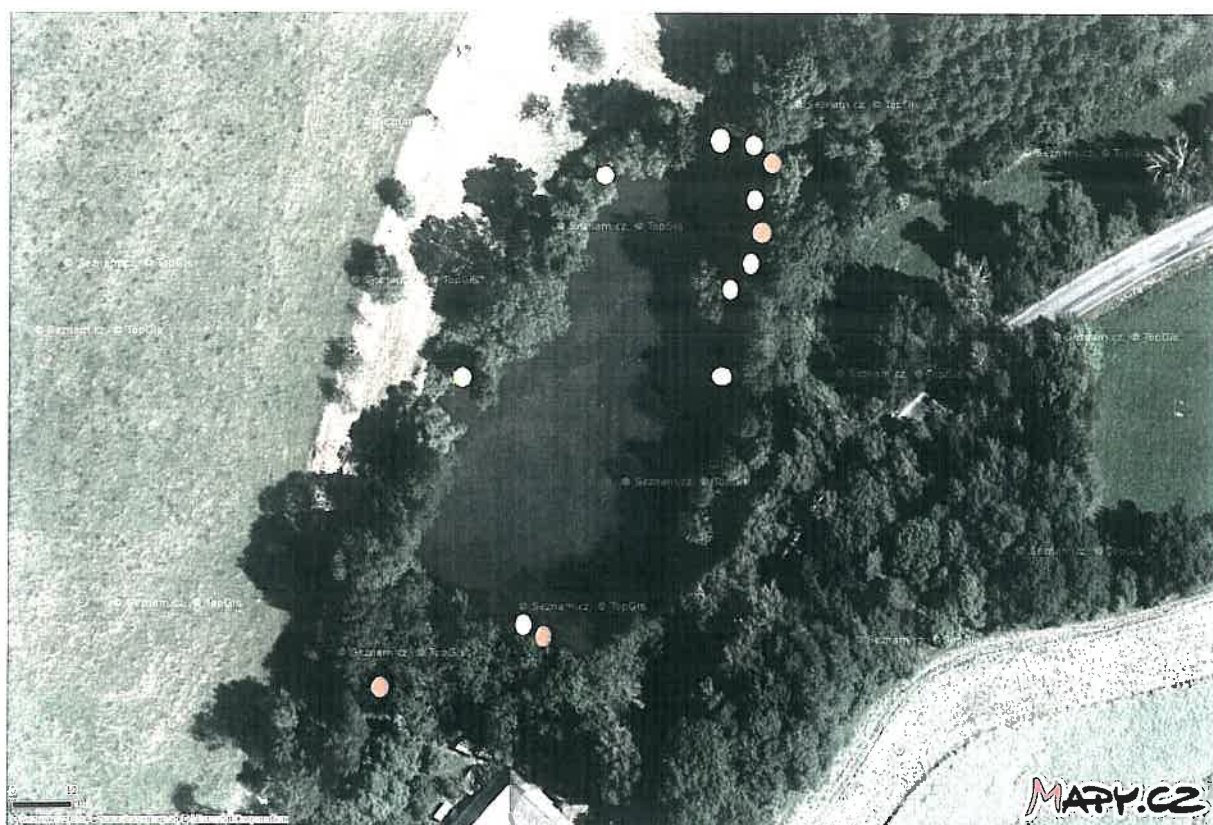
Obr. 16: Letecký snímek lokality s orientačním zákresem míst, kde byly nalezeny snůšky obojživelníků (žlutě ropucha obecná, hnědě skokan hnědý).

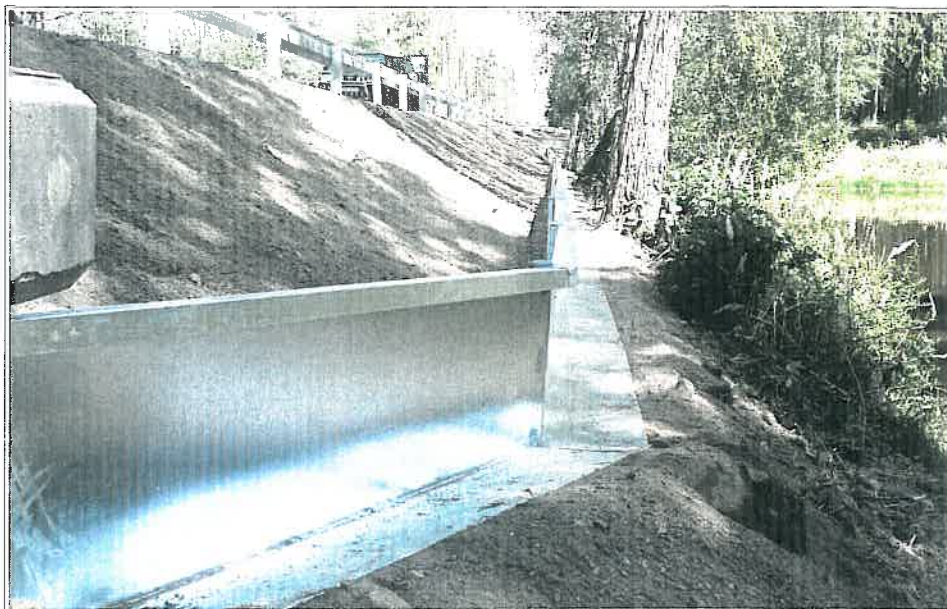
Obr. 17: Příklad trvalých zábran zhotovených ve svahu silnice (zdroj: SVOBODA & FRANCEK & ROZÍNEK 2014).

Nejúčinnějším, avšak finančně nejnáročnějším opatřením je **vybudování trvalých zábran** proti vstupu obojživelníků na silnici. Pro návrh trvalých zábran je v této lokalitě komplikovaná situace v tom, že usmrcování ropuch automobily je více méně rovnoměrně

rozptýleno do celého předmětného úseku silnice. Vybudování trvalých zábran by tak mělo být provedeno v úsecích 2 – 7, tedy podél silnice délky cca 410 m. Vzhledem k místní situaci – příkré svahy, místy až skalní výchozy lemující údolí (potažmo silnici), pole nad svahem východně od lokality, které je obojživelníky obvykle méně vyhledávané v období mimo páření – je pravděpodobné, že se obojživelníci dostávají na silnici především z jihu a ze severu z údolí Kovářovského potoka. Zhotovení zábran je proto navrženo ve dvou variantách.

Zábrany zhotovené podle první varianty by měly účel zabránit vstupu obojživelníků na silnici z předpokládaných dvou hlavních směrů tahu, a to jak při tahu do rybníka, tak později v opačném směru. Při delším fungování zábran by došlo pravděpodobně k omezení dílčí populace obojživelníků vyhledávající suchozemské biotopy na „náhorní“ rovině východně nad údolím, což by mělo mít příznivý vliv na omezení úhynu obojživelníků na silnici. Pro vybudování zábran v těchto místech jsou v daném úseku vhodné terénní podmínky. Jako podchod převádějící obojživelníky z jedné strany na druhou by bylo možné využít mostní propust Kovářovského potoka. Je dostatečně světlosti, mimo to má již po obou stranách zhotovené nejméně 25 cm široké suché rampy. Pro větší přitažlivost pro obojživelníky (orientujících se při vstupu do podobných prostor nejen podle dostatku světla v průchodu, ale také podle přítomnosti čerstvého proudícího vzduchu) by bylo žádoucí vykloučit křoviny v okolí vstupu do průchodu.

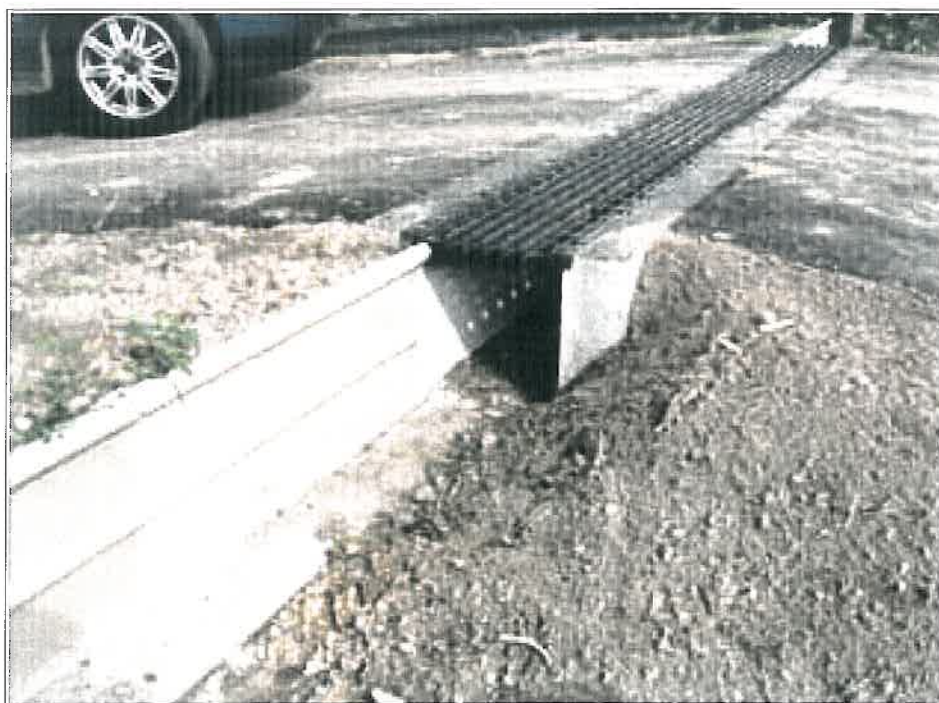
Obr. 18: Příklad podchodu pod silnicí (zdroj: ANONYM 2009).

Při dostatku finančních prostředků by bylo možné vybudovat druhou variantu trvalých zábran. Ta je rozšířená o opatření na východní straně silnice. Skalní podloží reálně neumožňuje zhotovení trvalých zábran v celé délce silnice. Jejich instalace totiž vyžaduje vyhloubení příkopu alespoň 50 cm hlubokého. Také majitel samoty se obává, že při vybudování oboustranných zábran a nutném vybudování průchodu pod silnicí, by mohla tímto průchodem přetékat voda z východní strany silnice k němu na pozemek, což by bylo pro něj nežádoucí. Řešením by bylo vybudování trvalých zábran na jižním i severním konci úseku. Zábrany podél silnice by byly doplněny o zábrany přetínající přilehlý svah. Tato varianta však nutně vyžaduje i doplnění o 2 bezpečné přechody (přesněji podchody pod silnicí) pro obojživelníky na horním (jižní část zábran), respektive dolním (severní část zábran) konci těchto zábran. Možným řešením by byly průchody podobné, jaké nabízí firma ACO PRO.

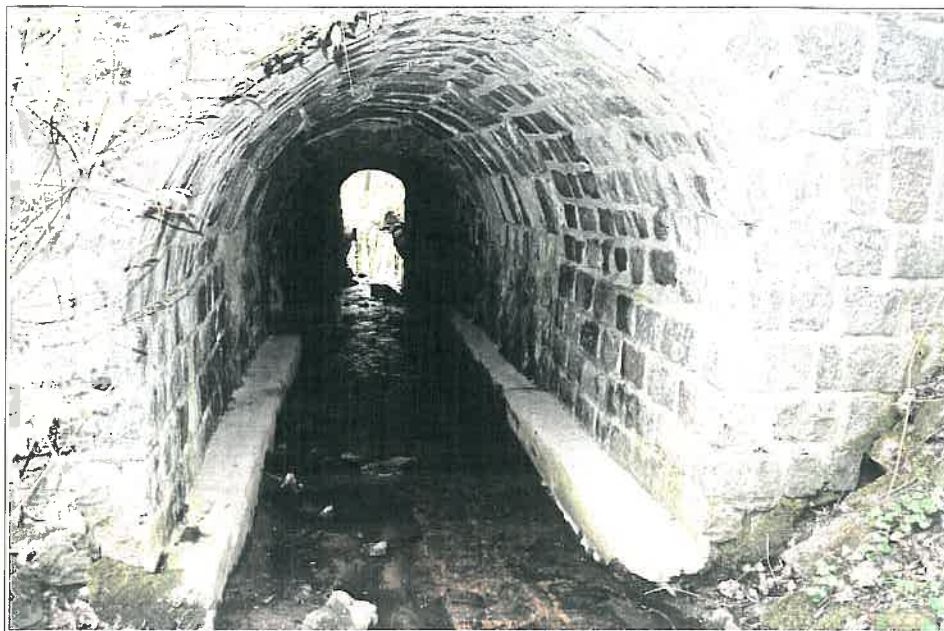
Obr. 19: Mostní propust' Kovářovského potoka pod silnicí.

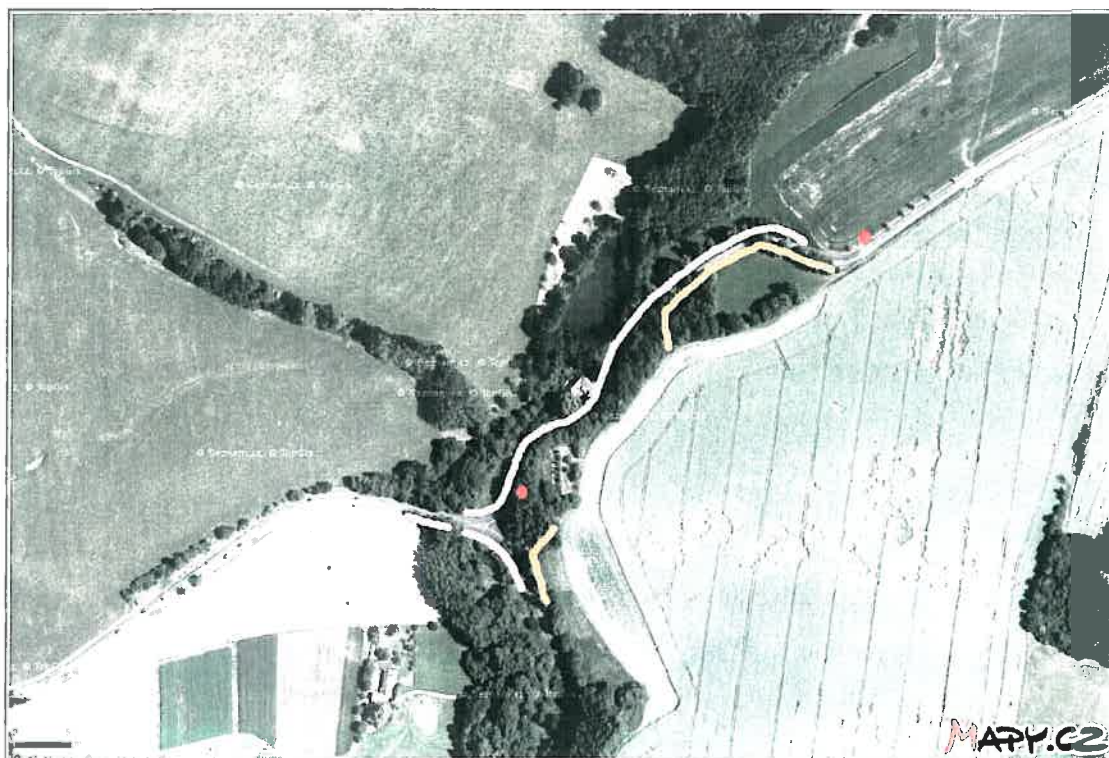
Obr. 20: Letecký snímek lokality se zákresem navržených opatření – růžově trvalé zábrany podle 1. varianty, oranžově – rozšíření trvalých zábran dle 2. varianty, červeně – výstražné a značky omezující rychlost (obě umístěné na stejné místo).

Jako doplňkové opatření by bylo možné na silnici umístit **výstražné silniční značky s doplňkovou tabulkou** upozorňující na tah obojživelníků v měsíci dubnu. Značky by měly být umístěny před místem největší hustoty táhnoucích obojživelníků, tedy v dílčím úseku 5 a v úseku 9. Možné je též **snížení rychlosti automobilů na cca 50 km/hodinu**. Ačkoliv je místní úsek pro řízení automobilu poměrně složitý – soustava několika zatáček, jezdí zde

zvláště v odpoledních hodinách někteří řidiči nepřiměřeně rychle. Snížení rychlosti některých vozidel ze 70 – 80 km/hodinu, na 50 km/hodinu (případně v dubnu až na 40 km/hodinu) by mohlo některým žabám zvýšit šanci na překonání silnice.
